Chapitre 3 : Hydrologie

3.1 Le réseau hydrographique

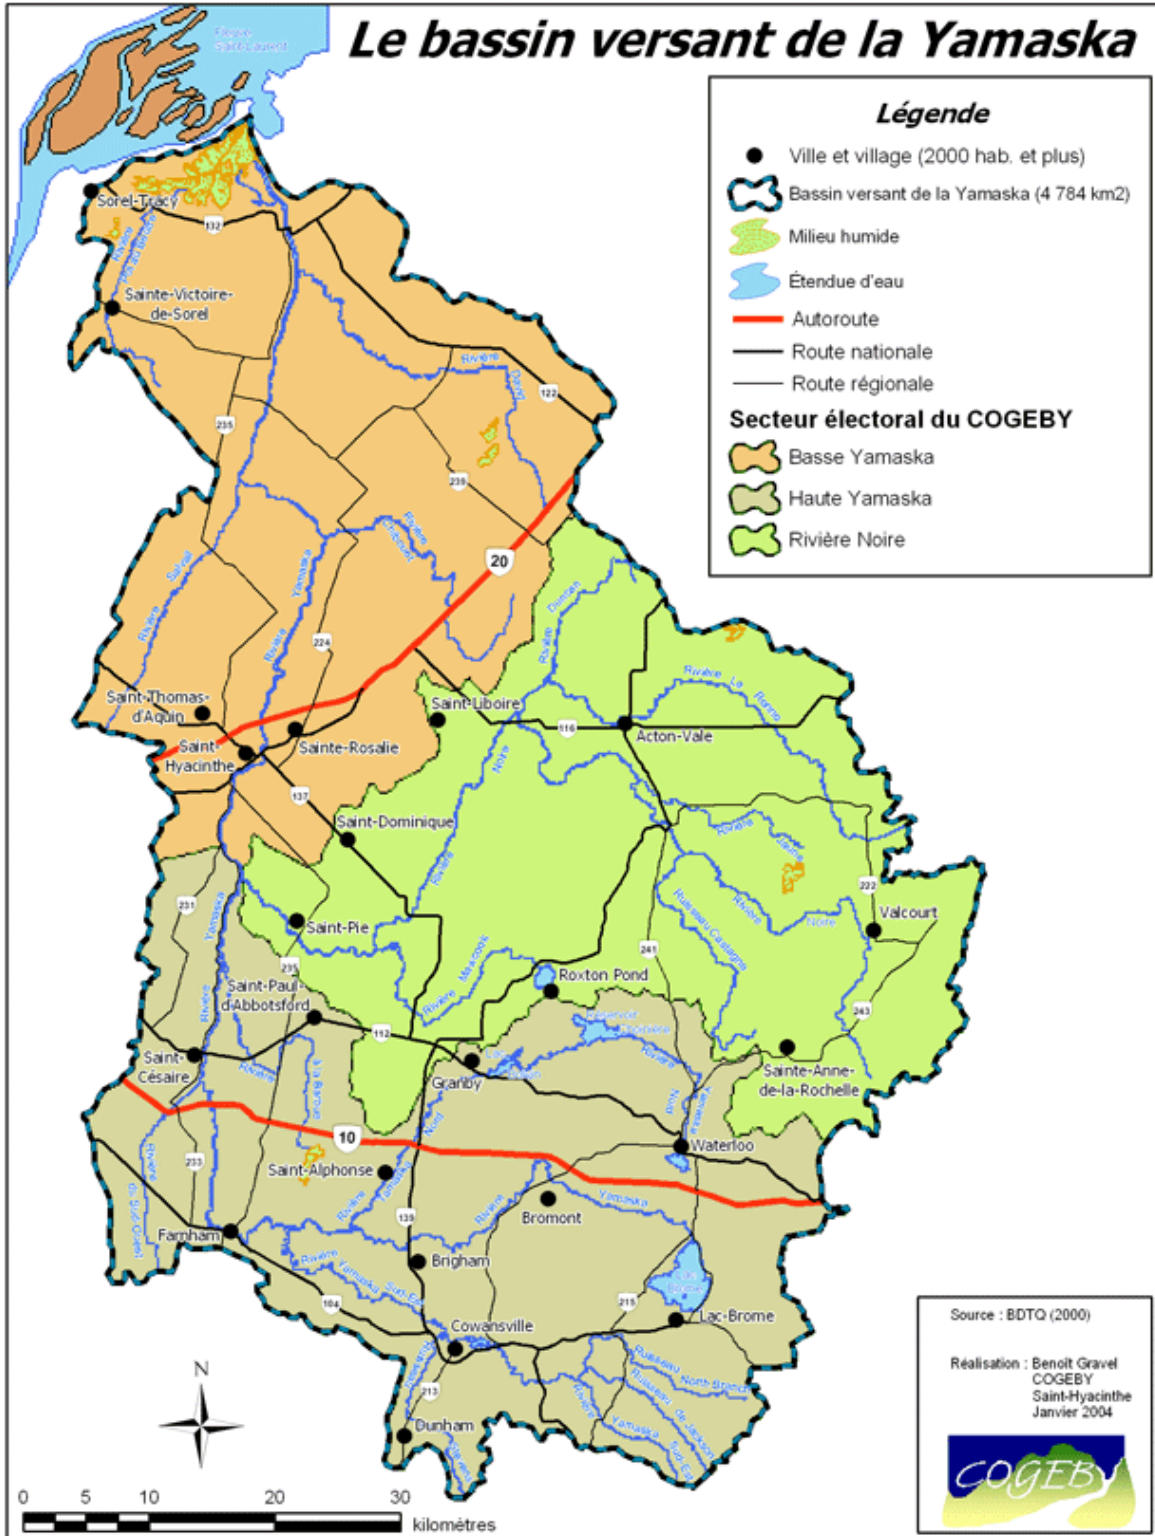
FIGURE 8 CARTE DES TROIS GRANDS SOUS-BASSINS DU BASSIN VERSANT DE LA RIVIÈRE YAMASKA

Le bassin versant de la rivière Yamaska est, en fait, composé de plusieurs rivières. La rivière Yamaska agit comme collecteur pour l'ensemble de ces rivières pour ensuite aller se jeter dans le Lac Saint-Pierre. On dénombre trois sections principales sur le territoire, soit le bassin de la basse-Yamaska, au nord, le bassin de la haute-Yamaska, au sud, et le bassin de la Noire, à l'est (Figure 8). Aussi, le gouvernement du Québec a délimité sept plus petits sous-bassins qui s'imbriquent dans les trois plus grands nommés ci-dessus (Figure 9). Ce sont les bassins David, Noire, Pot au beurre, Salvail, Yamaska, Yamaska Nord et Yamaska Sud-Est. Les bassins de la rivière Yamaska (tronçon principal) et de la Noire ont les superficies de drainage les plus importantes (tableau 3), ils possèdent également les tronçons principaux ayant la longueur la plus importante (tableau 4).

Le réseau hydrographique du bassin est très ramifié, mais réparti inégalement sur le territoire. Le sud et l'ouest possèdent un réseau plus dense à cause de la création et de la modification des cours d'eau à des fins agricoles (Groison, 2000). Toutefois, il faut mentionner qu'un seul sous-bassin, celui de la Noire, draine presque entièrement tout l'est du bassin.

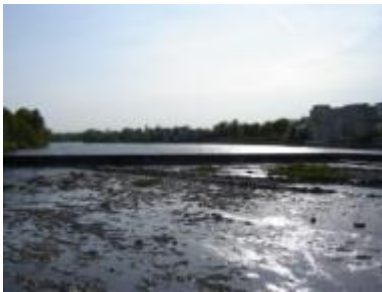
*Débits d'étiage à Saint-Hyacinthe
(Florian Bouhelier, COGÉBY, 2007)*

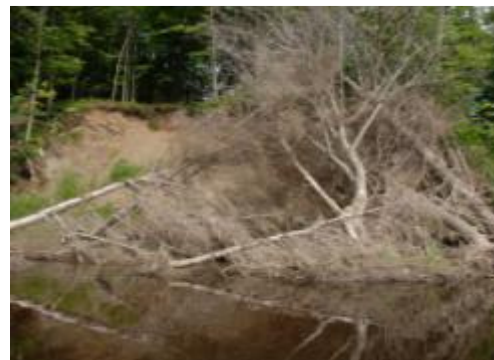
Une des problématiques importantes liées aux variations drastiques du niveau d'eau est l'érosion. **L'érosion des berges** de la rivière Yamaska n'est pas exclusivement liée à l'hydrologie, mais la situation est tout de même préoccupante. Comme déjà mentionné dans la section 3.2 *Le débit*, les maximums et les minimums des débits sont très prononcés. Lors de fortes pluies, le débit de la rivière peut devenir très fort en l'espace de quelques heures. La majorité des berges ne sont pas aménagées pour résister à ce débit élevé et s'érodent facilement. De grandes quantités de sédiments sont ainsi transportées chaque année.

*Marque d'érosion
(Maurice Ficher, s.d.)*
